# Vattenskade- undersökningen

**2016**

*”Vattenskadecentrum har som uppgift  
att undersöka och sprida information  
om orsaker till vattenskador”*

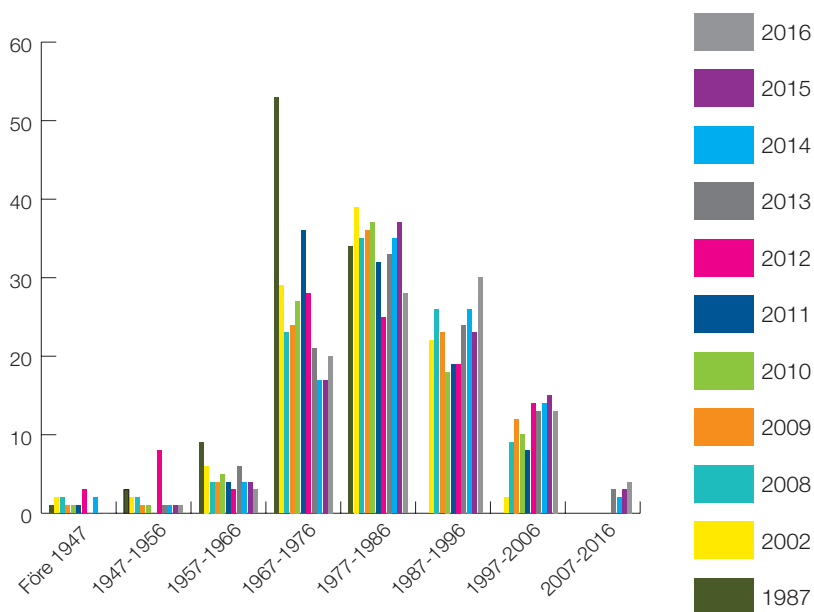
Antal skadade golv med trådsvetsad plastmatta fördelade efter installationsår i tioårsperioder i procentandelar. Jämförelse mellan undersökningarna 1987, 2002 och 2008–2016. Materialet är indelat i samma tioårsperioder som visades i undersökningen 1987.
